STEILDACH

Ochsen raus, Fässer rein

Bei der Sanierung des ehemaligen Ochsenstalls auf dem Gut Freiham kombinierte der Dachdecker Michael Pesl Tradition und Moderne. So entstand ein historisches Ambiente in aktueller Qualität.

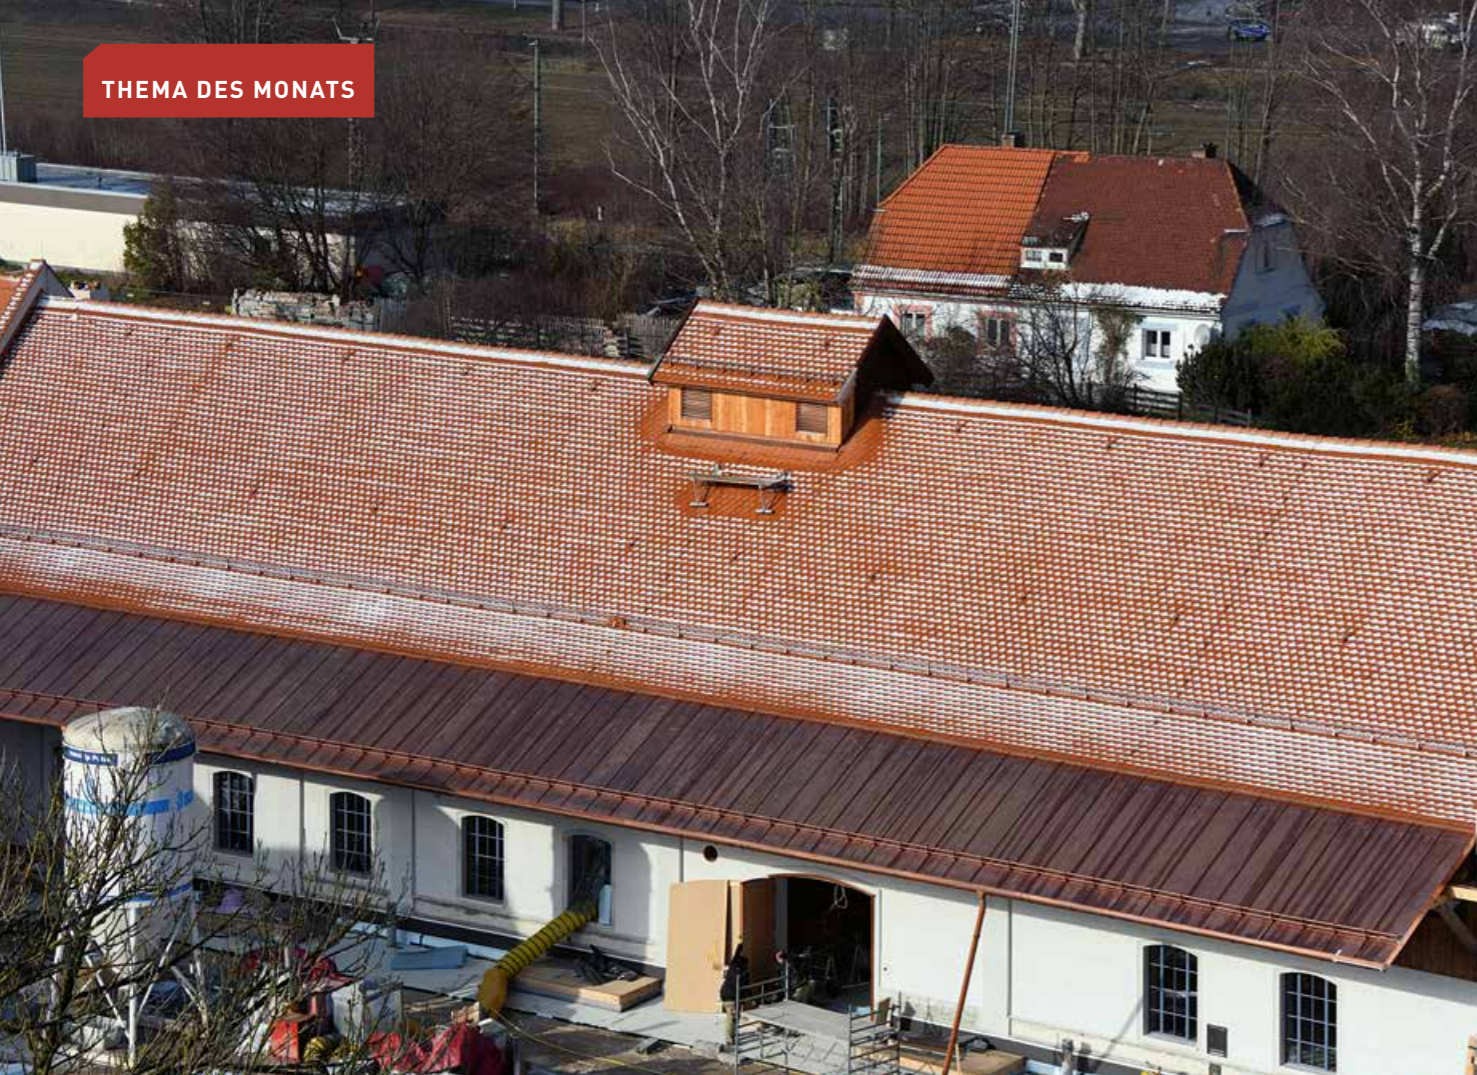
▲ Das frisch gedeckte Dach des ehemaligen Ochsenstalls mit seinen Rundschnittbibern und dem charakteristischen Vordach mit neuer Kupferblechdeckung

Auch das Hauptdach und beide Vordächer erforderten eine grundsätzliche Sanierung und teilweise Erneuerung. Alle Konstruktionen wiesen aufgrund der nach 20 Jahren Leerstand verrotteten Schindeldeckung starke Feuchtigkeitsschäden auf. Daher schnitten die Zimmerer schadhafte Sparren, Pfetten sowie Binderstreben gesund und ergänzten bzw. ersetzten alles mit zimmermannsmäßig ausgeführten Bauteilen. >>>

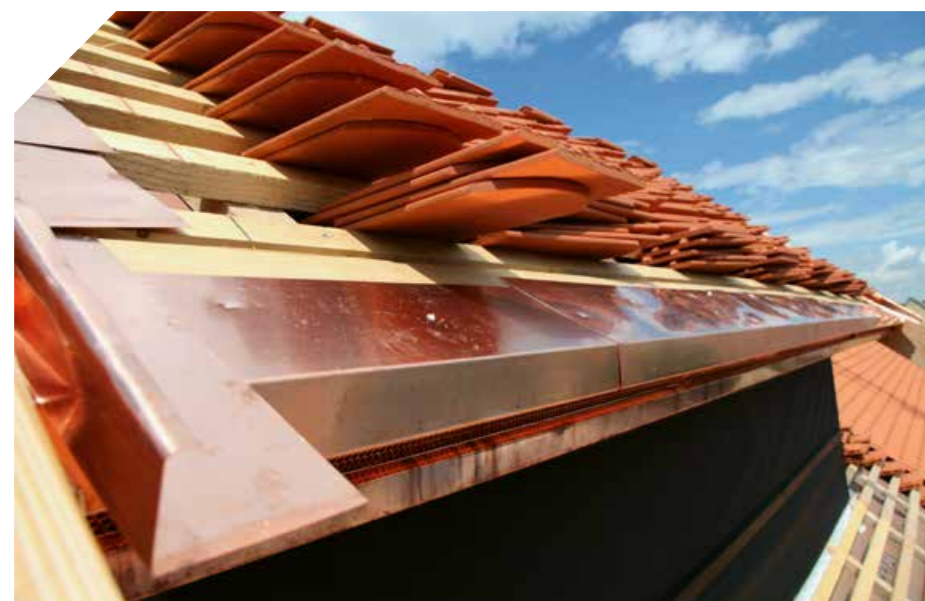
▲ Die hinterlüftete Traufausbildung an der Dachlaterne stellten die Handwerker aus Kupferblech her

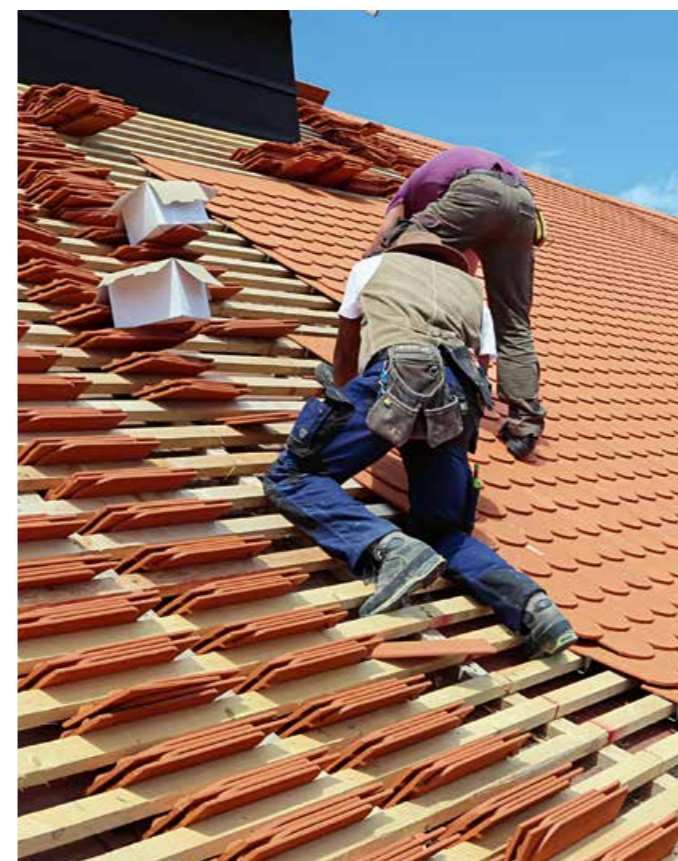
▲ Die naturroten Biberschwanzziegel wurden in Doppeldeckung verlegt

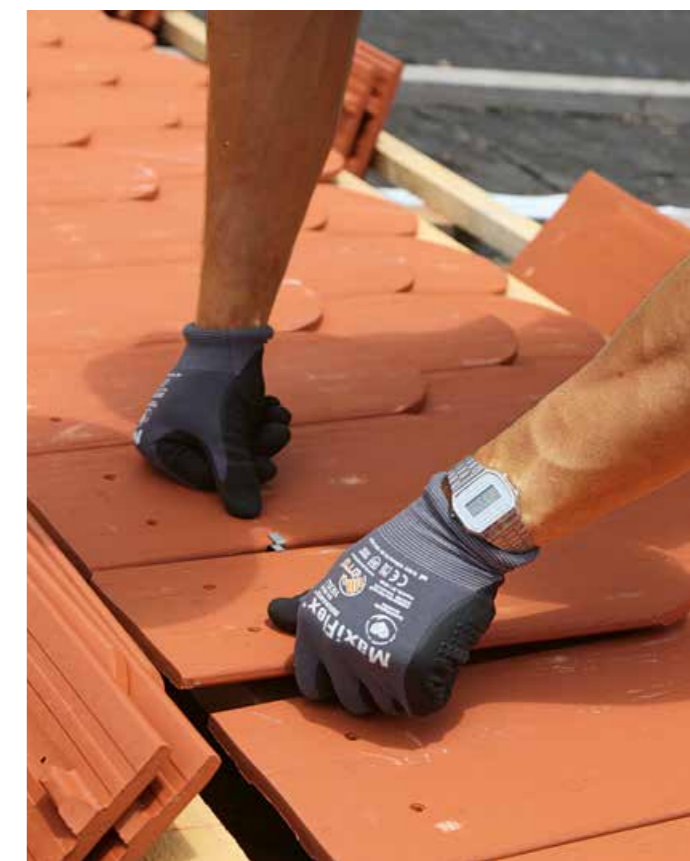
▲ Im Detail: Sturmklammern aus Edelstahl sorgen für Windsogsicherung

Um die Deckung an aufgehende Bauteile anzuschließen, befestigten die Klempner auf den Traglatten Nocken aus Kupfer. Auf die Dachlattendicke abgestimmte Sturmklammern aus Edelstahl sichern die Biberschwanzdeckung gegen Windsog und verhindern ein Abrutschen bei hohen Windlasten. Beim Verlegen der Dachziegel wurden die Sturmklammern ohne Werkzeug in die Traglatte eingehängt und der nächste Biber eingeschoben. Der Übergang vom Traufbereich zum Blechdach wurde mit Lochblechen ausgeführt, um die Hinterlüftung der Dachfläche sicherzustellen. Durchlaufende Schneefanggitter verhindern im Winter Dachlawinen.

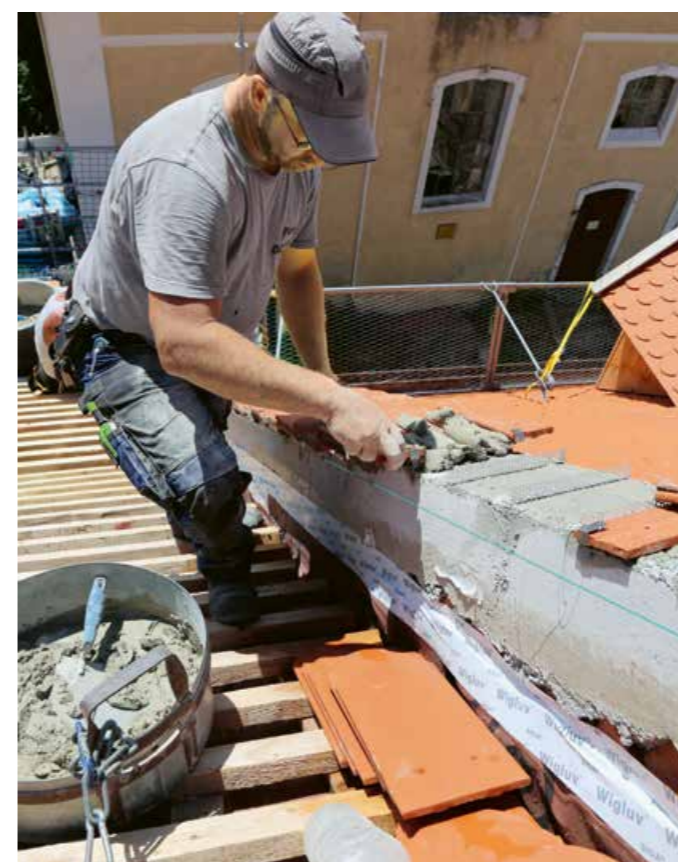
▲ Auf den Brandwänden wurden die neuen Biber im Mörtelbett verlegt

Auf den neu aufgemauerten und betonierten Brandwänden wurden die Biberschwanzziegel im Mörtelbett verlegt. Zur besseren Haftung nässten die Dachdecker die Dachziegel vor dem Verlegen auf der Giebelwand zunächst vor. Als Hilfslattung setzten sie hier gelochte Winkelprofile ein. Die beiden Ziegelreihen unterhalb des Firsts wurden mit Rillenlüftern ausgeführt. Den konischen First sicherten die Handwerker in Absprache mit der Denkmalbehörde zunächst mit Bindendraht aus Kupfer und vermörtelten ihn im Anschluss ebenfalls mit einem speziellen Dachdecker Mörtel. Um

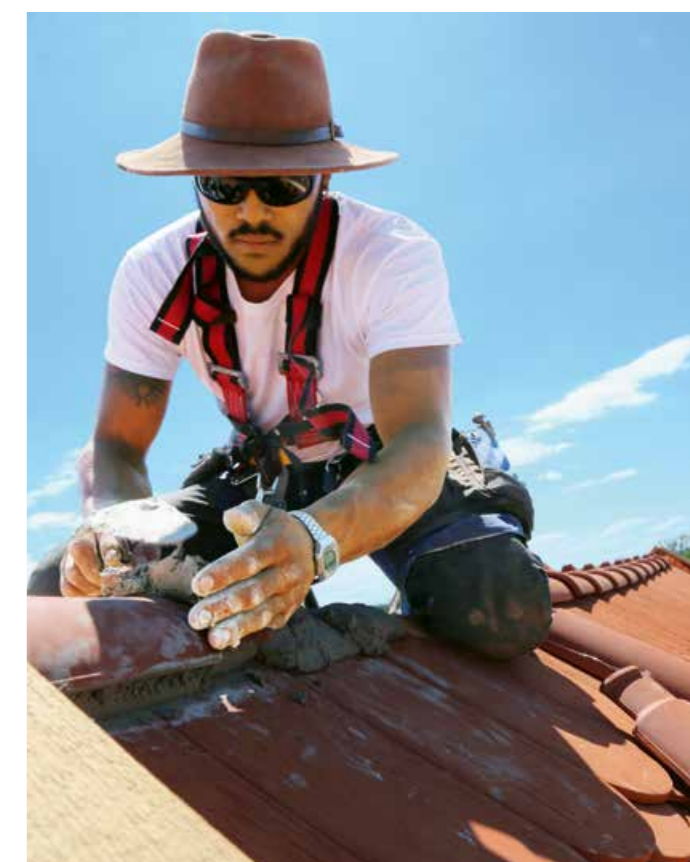
▲ Der First wurde auf Wunsch der Denkmalbehörde ebenfalls vermörtelt

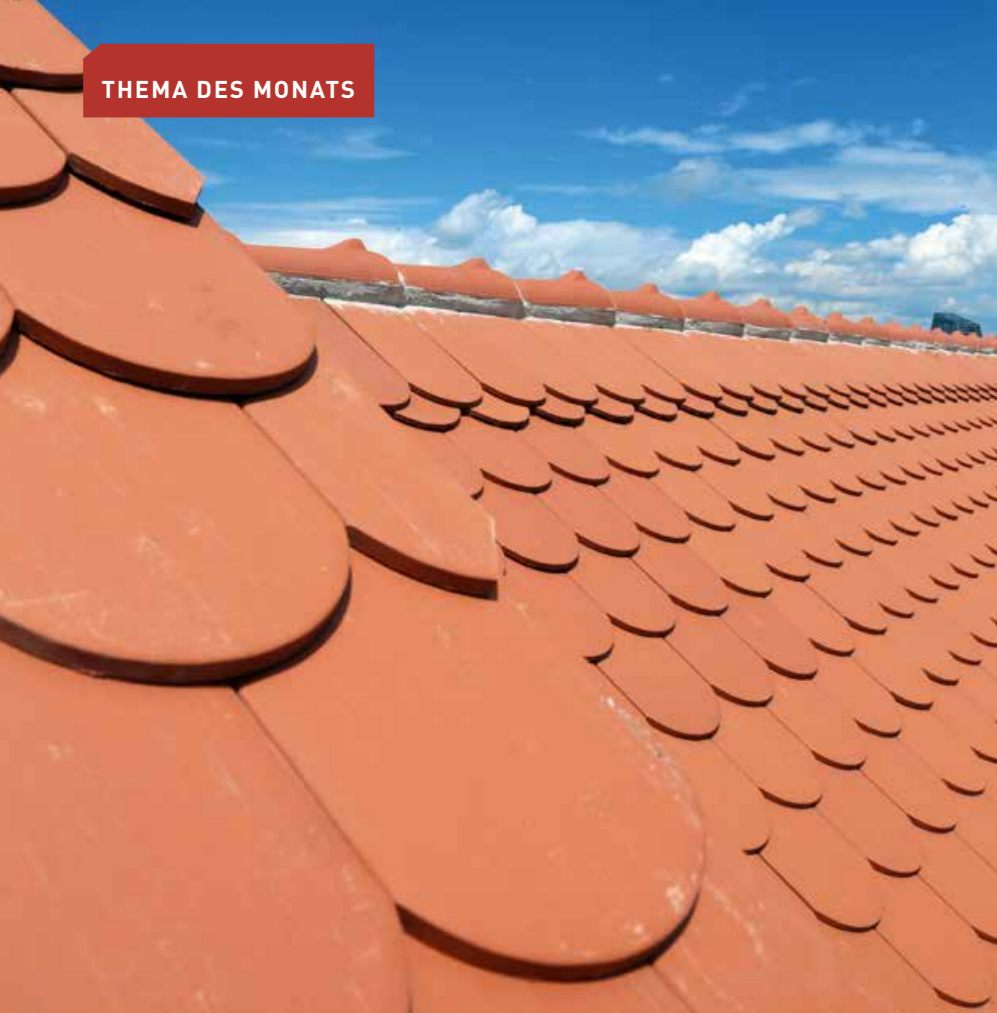
▲ Die neuen Biber haben eine gebürstete Oberfläche und werden – wie gewünscht – bald vermoosen

In Abstimmung mit der Denkmalbehörde kam für die neue Dachdeckung ein 18/38 Biberschwanzziegel mit Rundschnitt zur Ausführung. Dessen naturrote Scherben weisen aufgrund ihrer hohen Rohdichte eine hervorragende Biegetragfähigkeit und Frostbeständigkeit auf. Eine gebürstete Oberfläche wird die neuen Ziegel schnell Patina ansetzen lassen, sodass sie sich dem gewünschten historischen Ambiente wohl sehr bald anpassen werden. „Die neuen Biber werden vermoosen und in Kürze aussehen wie alte Dachziegel“, verrät Dachdeckermeister Michael Pesl.

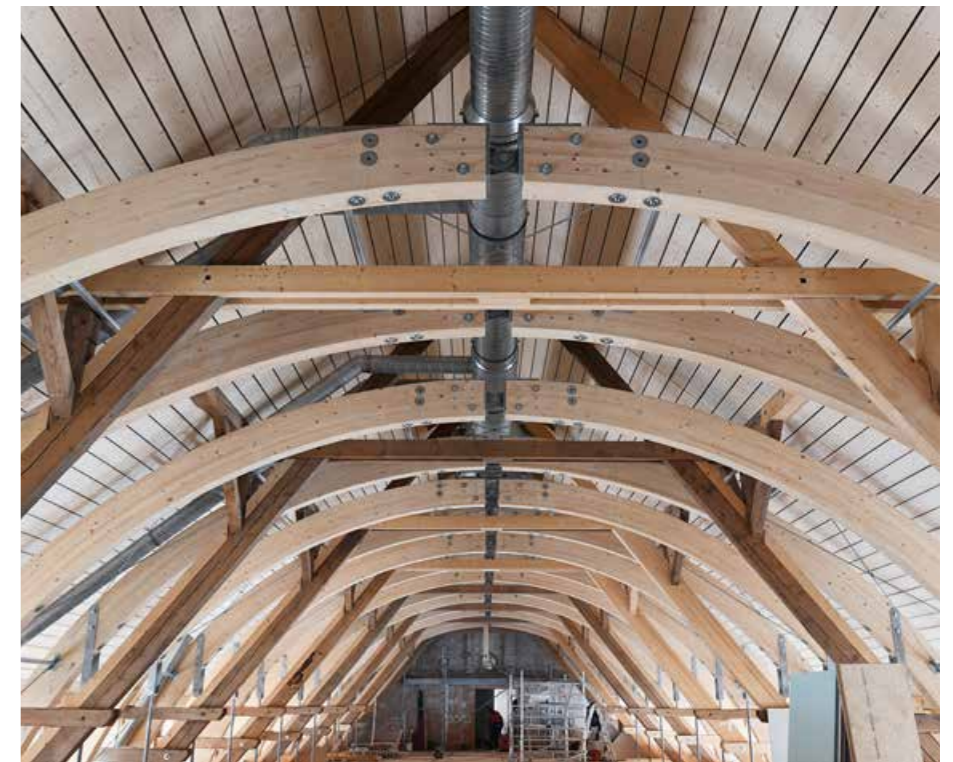
▲ Blick ins aufwendig ertüchtigte Dachgeschoss, das mittlerweile als Lagerraum genutzt wird

sie zwischen die bestehende Tragkonstruktion neue Bogenbinderpaare ein, die nun teilweise als Fassregale dienen. Zusätzlich doppelten sie die Firstpfette sowie die Fußpfetten zur statischen Ertüchtigung auf.
