Mittelalterlicher Gutshof wird Naherholungsziel

Gut Freiham bei München von Christine Ryll

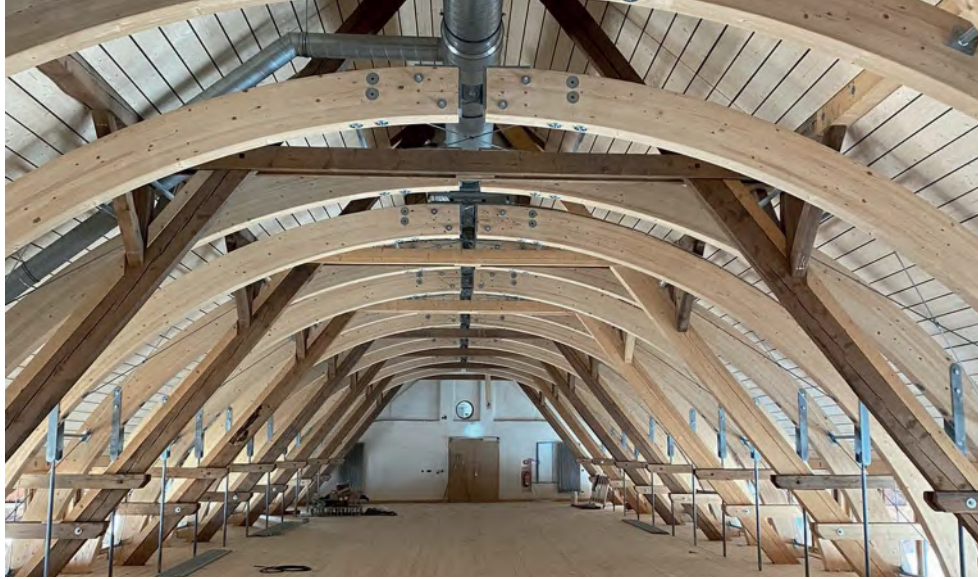
Der ehemalige Stierstall wurde bereits in das neue Zuhause einer Fassbinderei verwandelt. Zwischen den Bogenbindern lagern künftig Fassregale.

Parallel zu den Arbeiten an der Kutschenhalle wickelten die Zimmerer auf Gut Freiham in den vergangenen Jahren noch ein weiteres Großprojekt ab: Das Team sanierte den ehemaligen Stierstall und baute ihn in das neue Zuhause einer Fassmacherei und einer Picherei um.

Auf dem Weg zu diesem Ziel wurde der 65 m lange Riegel zunächst komplett entkernt und nachträglich unterkellert. Dazu musste der Boden neben den Außenwänden aufgebaggert und das gesamte Gebäude durch im Zuge des Baufortschritts versetzbare A-Bock-Konstruktionen ringsum stabilisiert werden. Die Trennwände und die Mittelwand stützten die Bauarbeiter zusätzlich mithilfe von Stahlkorsetten, und eine explizit dafür konzipierte Deckenscheibe hielt die Traufwand im Mittelbau an Ort und Stelle. Erst als die Bodenplatte betoniert war – im Kies, mit einer Rampe und anschließenden Ausgrabungen wie im Bergbau –, wurde der Baukörper im Beisein von Statikern auf die neue Gründung abgelastet.

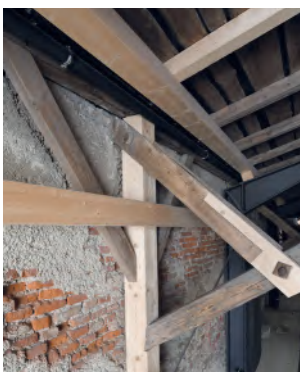
Detailarbeit: Jeder Balken wurde einzeln untersucht und aufgearbeitet, ergänzt oder ersetzt.

Während unten noch gesichert und gebaut wurde, ertüchtigten die Zimmerer oben schon den Dachstuhl der linken und rechten Gebäudeseite und sanierten die Tragkonstruktion des Mittelbaus. Die alte Dachhaut musste nach Wasserschäden abgebaut und die historischen Dachstühle rückgebaut werden, bevor alles unter denkmalpflegerischen Gesichtspunkten restauriert und mit zimmermannsmäßig ausgeführten Bauteilen ergänzt wurde. Die Firstpfette sowie die Fußpfetten wurden darüber hinaus statisch ertüchtigt und dazu von unten bzw. seitlich aufgedoppelt.
